Bureau de la sécurité des transports
du Canada

RAPPORT D'ENQUÊTE FERROVIAIRE
R03Q0022

DÉRAILLEMENT EN VOIE PRINCIPALE

DU TRAIN Q-149-11-12
DU CANADIEN NATIONAL
AU POINT MILLIAIRE 53,1, SUBDIVISION DRUMMONDVILLE
À MANSEAU (QUÉBEC)
LE 12 MAI 2003

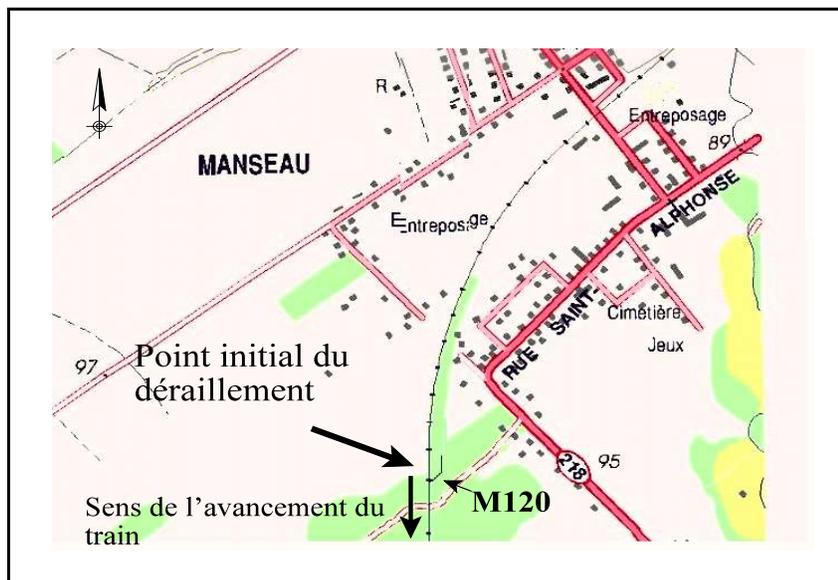
Dans le secteur où l'accident est survenu (voir la figure 2), la voie gravit une légère rampe de 0,3 %, suivie d'une légère pente de 0,3 %. L'aiguillage de l'embranchement M120 se trouve à la sortie d'un raccordement parabolique de deux degrés et une minute vers la gauche (dans le sens d'avancement du train), au point milliaire 53,09. Les premières marques relevées sur la voie se trouvaient à 39 pieds à l'est du coeur de croisement.

Figure 2. Schéma montrant le point initial du déraillement, à la sortie d'un raccordement parabolique situé au point milliaire 53,09 de la subdivision Drummondville (Source : ministère des Ressources naturelles du Québec)

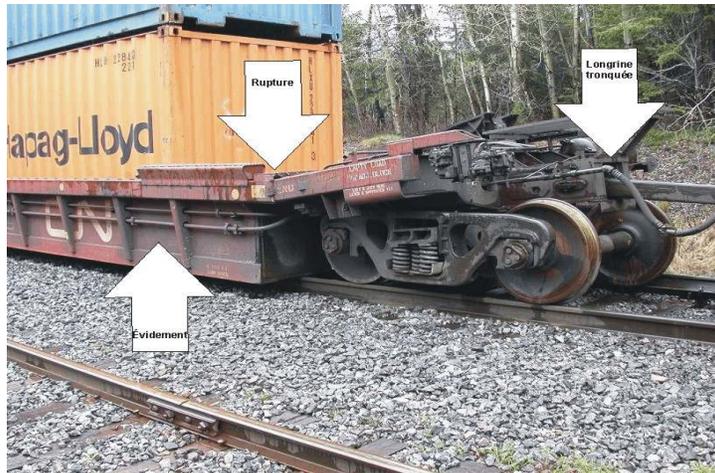
Aperçu. La photo 1 montre le wagon sur la voie, et la photo 2 montre le même wagon après qu'on en a retiré les essieux montés. Les wagons de ce genre ont une zone de chargement parallélépipédique qu'on appelle « évidement ». Ces photos montrent les longerons latéraux rompus ainsi que la rupture le long du rebord inférieur avant de l'évidement, au point de jonction du rebord inférieur de la longrine tronquée.

Photo 1. Position du wagon CN 677048 après le déraillement

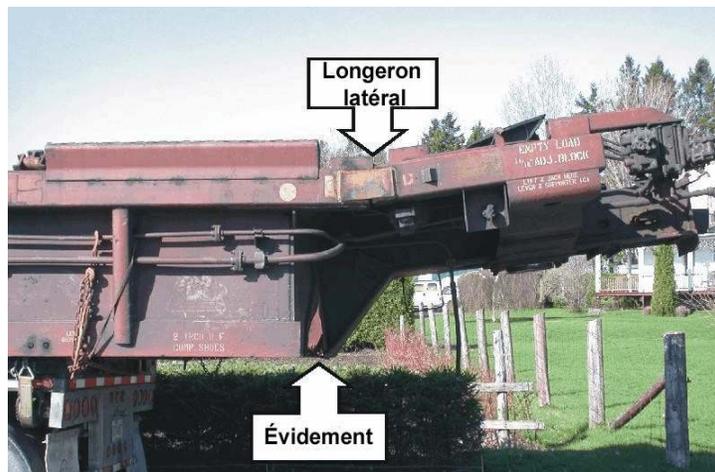
Photo 2. Vue de côté de la plate-forme après qu'elle a été chargée sur une remorque routière en vue de son transport. Les flèches indiquent le secteur touché par la rupture.

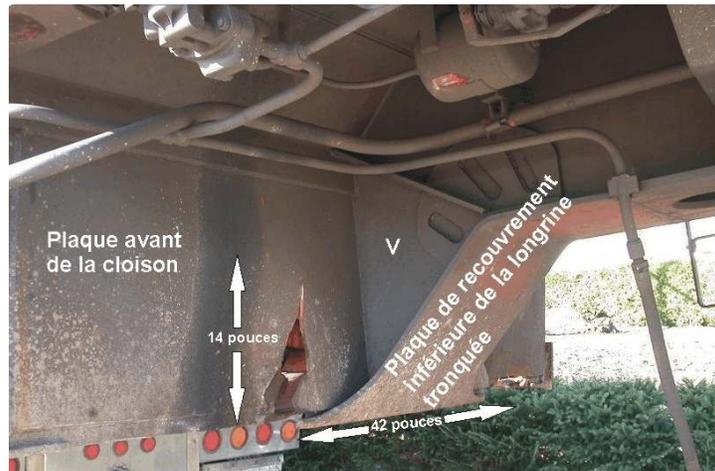
Rupture de l'évidement. Les photos 3 et 4 montrent la rupture le long du rebord inférieur avant de l'évidement, à l'endroit où le rebord inférieur de la longrine tronquée s'est séparé de la plaque avant de la cloison. Le rebord inférieur de la plaque avant de la cloison était fixé à une cornière en acier. La rupture a touché toute la cornière en acier, au bord de la soudure qui reliait la cornière au plancher et qui mesurait environ 42 pouces de longueur. Les surfaces de rupture verticales étaient de longueurs différentes. Du côté du wagon qui était sur le rail de la file haute de la courbe, la rupture mesurait environ 14 pouces, alors qu'elle mesurait 12 pouces $\frac{1}{2}$ sur le rail de la file basse de la courbe. On a trouvé des éclats de peinture rouge dans la soudure de la surface touchée par la rupture. Les surfaces de rupture montraient aussi des signes de rouille, d'usure de contact et de contamination similaires à ce qui serait causé par les graisseurs placés en bordure de la voie. On a aussi noté qu'il y avait deux soudures verticales (indiquées par la lettre W dans la photo 4) dans la plaque avant de la cloison, derrière le point de jonction de la

Photo 3. Rebord inférieur avant de la plaque avant de la cloison, vu de sous le wagon dans le secteur de la longrine tronquée

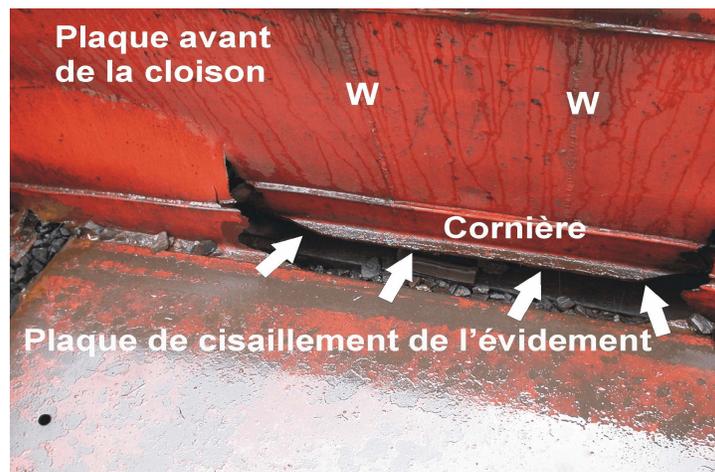
Photo 4. Vue de la rupture de l'intérieur de l'évidement. Les flèches montrent le point où la cornière en acier s'est rompue.

- La défaillance principale s'est produite dans la cornière en acier située le long du rebord inférieur avant de l'évidement. La rupture des longerons latéraux a été une rupture secondaire.
- La cornière en acier était conforme aux exigences concernant les matériaux et les dimensions spécifiés.
- On a relevé des fissures pré-existantes sur la surface de rupture principale.

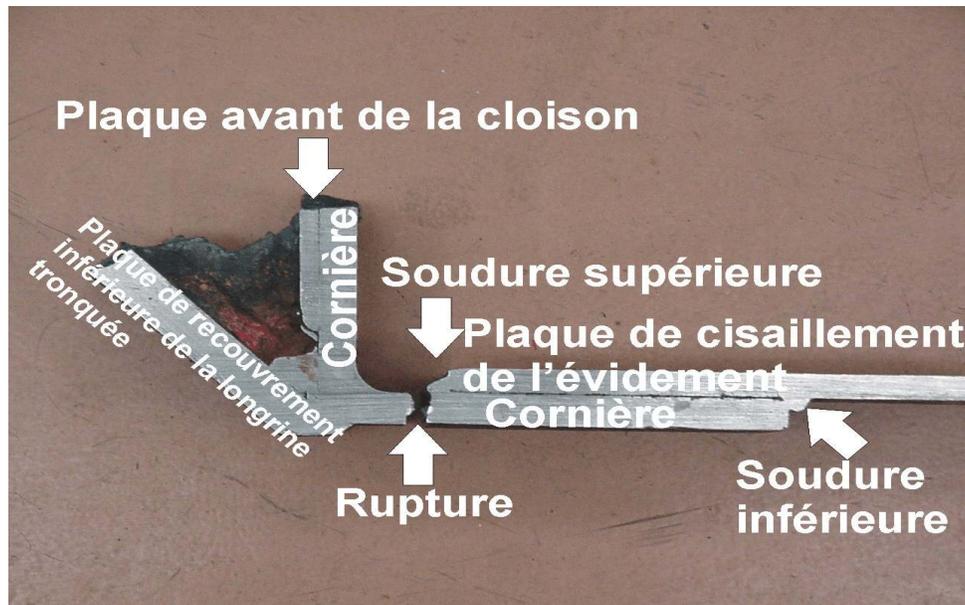
La photo 5 montre une vue en coupe de la géométrie des pièces dans le secteur où la cornière inférieure en acier se fixe à la longrine tronquée et au plancher. Le spécimen a été prélevé au bout opposé, non endommagé, du wagon CN 677048-E, après qu'on a agrandi une fissure préexistante en utilisant des moyens mécaniques.

Photo 5. Disposition géométrique typique de la cornière en acier au bas de l'évidement

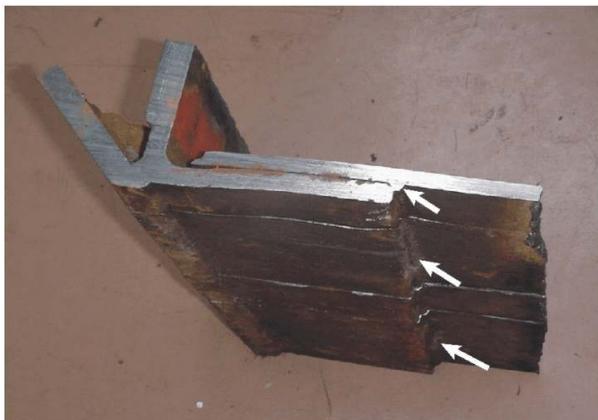
On a relevé des fissures pré-existantes à des endroits similaires des deux extrémités de la plate-forme, et on a remarqué l'absence d'une soudure d'angle dans un secteur critique de l'extrémité qui s'est affaissée (voir les photos 6 et 7).

Photo 6. Bout non endommagé de la plate-forme montrant la soudure qui relie le dessous de la plaque de cisaillement du plancher de l'évidement à la cornière en acier

- Au bout opposé non endommagé du même wagon, on a relevé le long du rebord inférieur de l'évidement une fissure pré-existante qui avait la même apparence que la rupture principale et dont l'emplacement était le même.

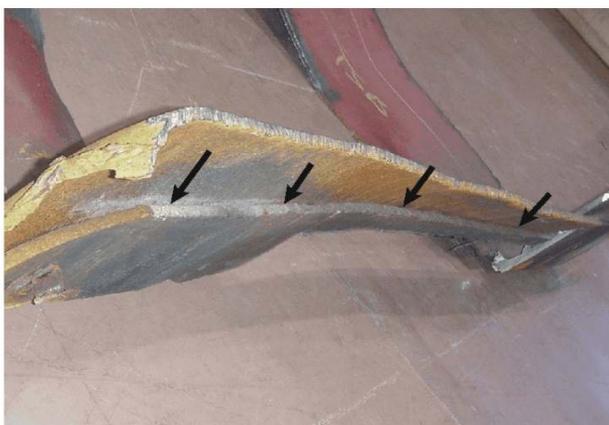
Photo 7. Dessous de la plaque de cisaillement du plancher de l'évidement et de la cornière en acier montrant l'absence de soudure à l'extrémité qui s'est affaissée

- La soudure qui relie normalement la cornière en acier au dessous du plancher de l'évidement était absente du côté où la rupture s'est produite. En raison de cette absence, les efforts exercés à cet endroit ont dû être supérieurs à la normale et ont dû causer une accélération du processus de fatigue, accélération qui n'a pu être quantifiée.

Comme une soudure manquait sous le wagon, au point de jonction entre l'évidement et la cornière en acier, les efforts se sont transférés à ce secteur déjà soumis à des efforts considérables par une seule soudure plutôt que par deux. C'est pourquoi la partie entourant cette soudure unique a été soumise à des efforts plus considérables que le bout opposé du wagon. Ces efforts ont causé une accélération de la fissuration de fatigue à l'extrémité qui s'est affaissée, à un tel point que la caisse du wagon ne pouvait plus résister aux efforts dus à une exploitation normale. Au moment où le five-pak se trouvait à la sortie du raccordement parabolique, les forces de torsion qui s'exerçaient sur le wagon, combinées au poids des conteneurs et aux forces qui s'exerçaient sur les attelages, ont été supérieures à la résistance de la structure déjà affaiblie, ce qui fait que la structure s'est rompue et s'est affaissée sur l'emprise ferroviaire.
